REPARATUR OLSZEWSKI-ROHR IM LSG ACHSTÜRZE-PIBURGER SEE

Endbericht

Obergurgl, 13. Oktober 2014

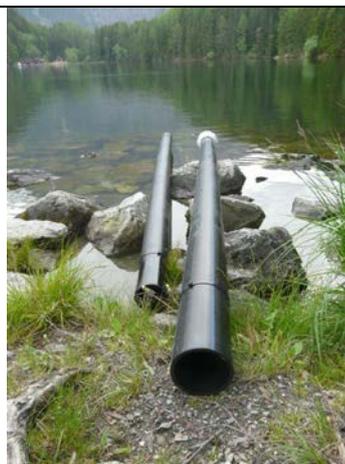
Abb. 4. Das Austauschrohr liegt bereit

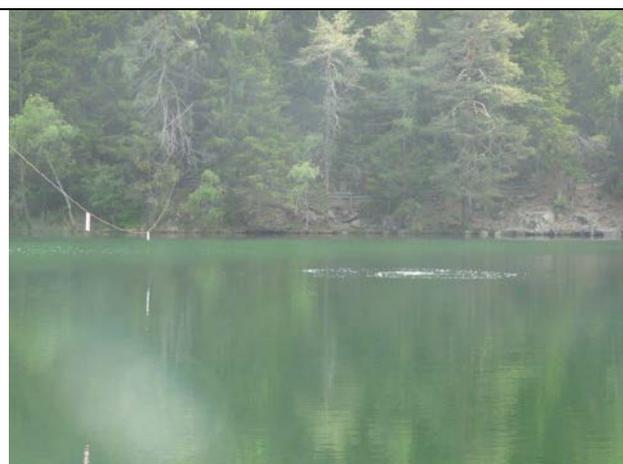
Abb. 5. Luftblasen kennzeichnen die Reparaturstelle.

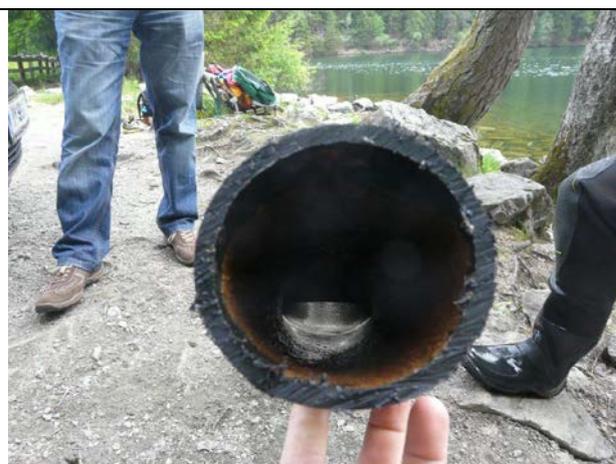
Im August 2013 führten Taucher der Universität Innsbruck /Institut für Ökologie einen Tauchgang entlang des Olszewski-Rohres durch. Dabei zeigte sich in ca. 10 Metern Tiefe knapp außerhalb der sog. „Schonbucht“ eine starke Deformation (Knick) im Rohr. Dies schien der offensichtliche Grund für die laufend geringe Schüttung von 2-3 Liter pro Sekunde (optimale Schüttung: 7 Liter pro Sekunde) zu sein, die in den letzten Monaten landseitig zu beobachten war.

Abb. 6. Blick in den defekten Rohrabschnitt

Die vom Tauchteam durchgeführten Maßnahmen betrafen die Beseitigung der Engstelle durch den Einbau eines gebogenen Rohrstückes in Unterwasserarbeit im Rahmen von drei Tauchgängen. Erfreulicherweise konnten die Arbeiten innerhalb eines einzigen Arbeitstages durchgeführt werden. Es gab laut Auskunft von Dieter Kuchling von „Tauchen in Tirol“ keine nennenswerten arbeitstechnischen Schwierigkeiten.

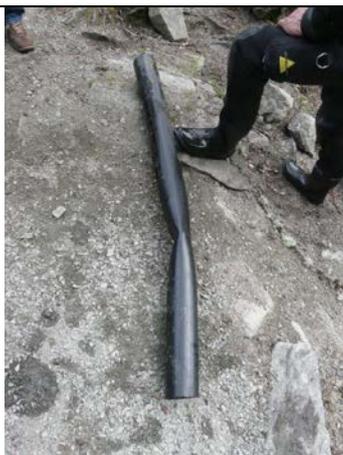
Abb. 7. Der ausgeschnittene Rohrabschnitt mit klar sichtbarer Verengung.

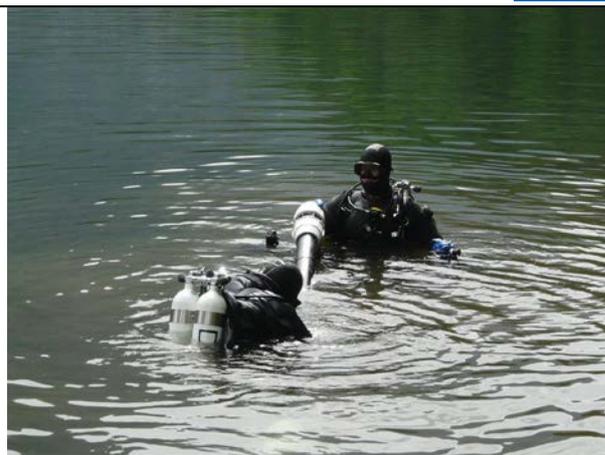
Abb. 8. Das neue Rohrstück wird versenkt und unter Wasser eingesetzt.
